# 青羊蔡桥青羊润府小区“2·7”一般高坠事故调查报告

2026年2月7日16时55分许，青羊区蔡桥街道光华东五路109号青羊润府小区10栋1201号在进行阳台玻璃起吊安装过程中发生一起高坠事故，致1人死亡，目前直接经济损失暂约18万元。

经调查认定，这是一起因安全生产主体责任落实不到位，作业人员不具备作业资质，违规安装使用吊窗设备，违规高处吊装作业，有关部门和属地街道职责落实不到位，导致的一般高坠生产安全责任事故。

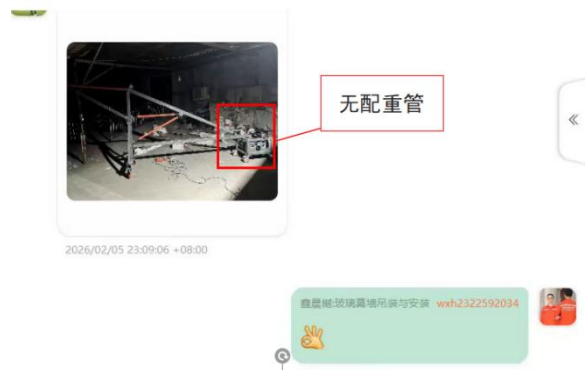
图 3 曾国富试安装吊窗机图

比照安装视频中吊窗机配件的形状拆开包裹进行试安装，未查阅吊窗机配件包裹中附带的文件资料，不知道需安装配重管。试安装完成后，曾国富将未安装配重管的吊窗机照片发给唐桥林。唐桥林未提出异议，也未告知配重管安装要求和配重放置比例。

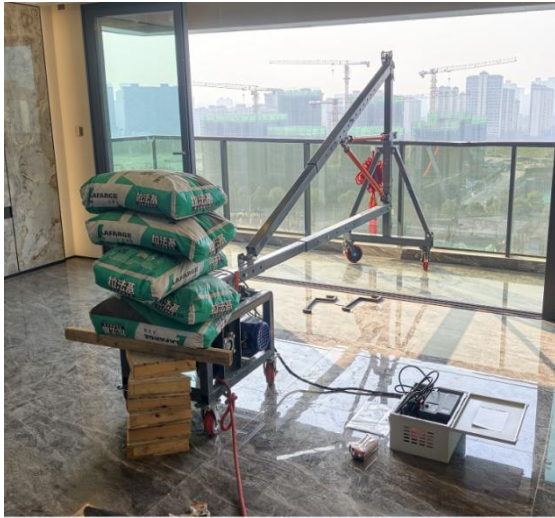
图4 曾国富复原吊窗机搭建图

2026 年 2 月 6 日，唐桥林通过微信告诉曾国富涉事吊窗机使用的重点是配重要加够、且只能在吊窗机正下方吊，仍未告知配重管安装要求和配重放置比例要求。2026 年 2 月 7 日，曾国富和其他十余名吊装工人分批到达青羊润府小区。曾国富在工友协助下将吊窗机架在 10 栋 1401 阳台边，未安装配重管，就地取材将室内三角形木方重叠后，又将现场 5 袋 50KG 的袋装水泥重叠后一端放在三角形木方上，一端搭在吊窗机上，作为吊窗机配重。曾国富未对水泥袋和三角木方作固定，仅将吊窗机后端用红色绳索连接至门外钢扶手上。当日 10 栋 1201 室高处吊装作业人员（曾国富、胡某海、何盛林、吴奎、黄兴健、薛正国、孙赞）均未持有高处作业证件，曾国富负责遥控操作吊窗机，无人负责对吊装现场进行安全管理。

吊窗机安装使用人员曾国富未安装配重管，未固定作为配重使用的水泥袋，且水泥袋总重量不满足配重要求，使用过程中吊窗机受力不稳，水泥袋掉落，吊窗机力矩平衡被打破后倾倒，钢丝绳下拉力导致吊窗机前臂杆件断裂，钢丝绳与 13 层楼板发生干涉后受损断裂，玻璃下坠，胡某海被下坠玻璃附着的绳索拉出阳台外，下坠过程中生命绳断裂导致其坠落至 1 楼地面死亡。

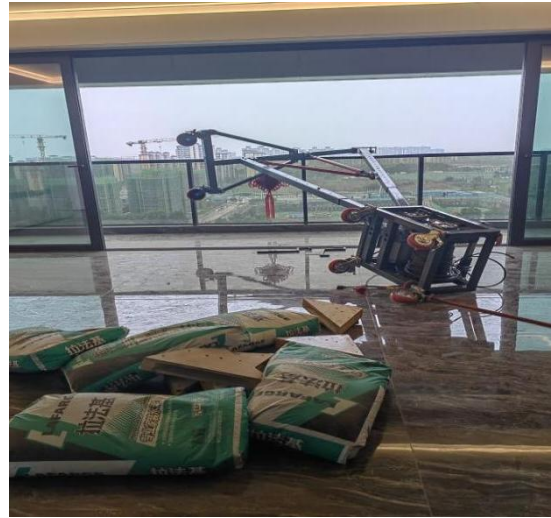
图5 1401室事故现场图

10 栋 14 层 1401 室内：吊窗机整体向西侧倾倒，前端倚靠在阳台玻璃栏杆上，后端系有 1 根红色绳索；设备主机东侧散落分布有数块三角形木方、5 包袋装水泥等物品。水泥袋包装完好，每袋重量 50kg。据曾国富陈述事发时水泥袋放置情况为：三角形木方重叠用于放置水泥袋，5 袋水泥重叠后一端放在重叠的三角形木方上，一端搭在吊窗机上，作为吊窗机配重使用。

吊窗机结构上具备安装配重管的条件，现场设备未安装配重管，在主机上方未固定放置配重用袋装水泥，使袋装水泥处于不稳定状态，易掉落和失稳。

现场采用袋装水泥作为配重，其重量不满足要求，起吊两端的受力平衡状态不稳定，在起吊动载荷作用下打破了力矩平衡。起吊玻璃时，配重用袋装水泥掉落，设备先前倾后向左侧倾倒。前臂受到钢丝绳施加的向下的力导致杆件断裂、销轴弯曲变形、断裂。

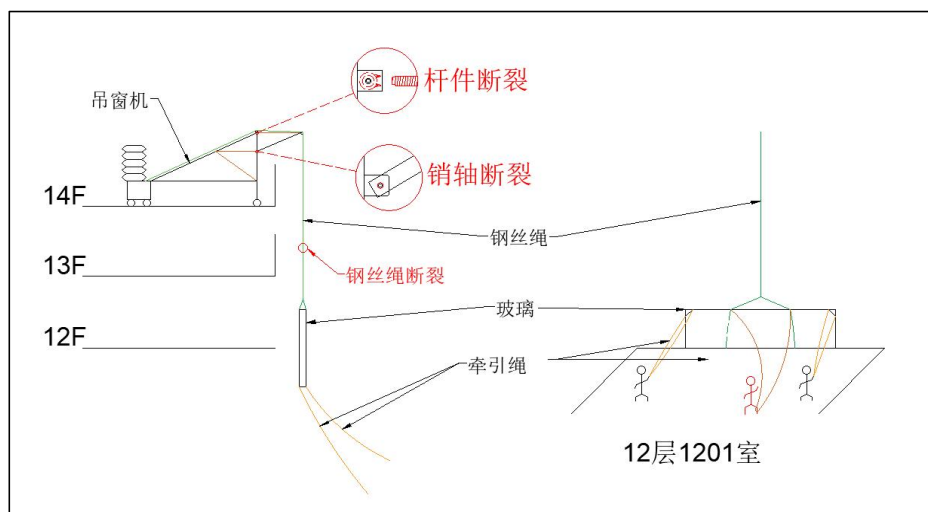
图6 事故现场吊装作业示意图

16时55分许，曾国富用吊窗机从地面吊运玻璃至12楼时，1401室吊窗机无人监护。胡某海、曾国富等工人在1201室利用绳索系在玻璃绑带上，准备将玻璃水平牵引至1201室内。牵引过程中，吊窗机受力不稳，水泥袋掉落，吊窗机失衡倾倒，吊窗机前臂杆件及钢丝绳断裂，玻璃下坠。胡某海被下坠的玻璃及附着的牵引绳拉出阳台外，下坠过程中生命绳断裂导致其坠落至1楼地面死亡。

作业人员在绑定牵引绳时，脚部站在牵引绳形成的“U”形环套内。玻璃坠落带动牵引绳产生的瞬间冲击力将作业人员带出阳台，作业人员身上的安全带延长绳固定端将安全保护绳环套处拉断，导致事故发生。

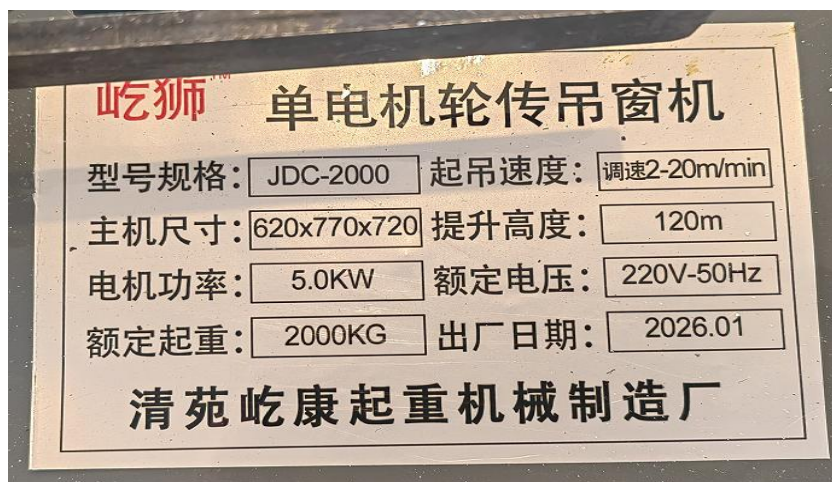
图 9 吊窗机铭牌图

吊窗设备上铭牌显示：屹狮单电机轮传吊窗机，型号规格为：JDC-2000，起吊速度：调速 2-20m/min，主机尺寸：620×770×720，提升高度 120m，电机功率 5.0KW，额定电压 220V-50Hz，额定起重：2000KG，出厂日期：2026.01，清苑屹康起重机械制造厂。

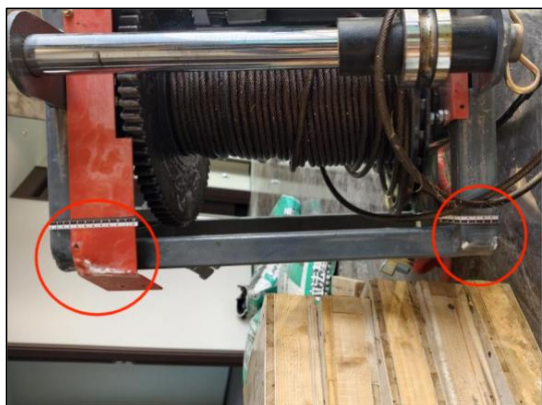
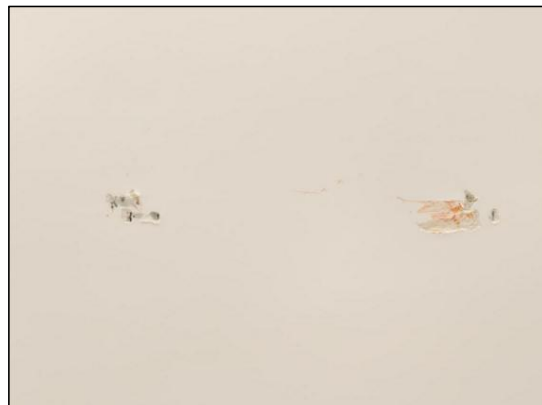
吊窗机上方天花板位置可见 2 处间距约为 55cm 的撞击痕迹，右侧撞击痕迹表面有橘色附着物。涉事吊窗机主机框架后端位置有明显撞击变形痕迹，表面有白色涂料粉末；主机框架后端间距 55cm。主机框架间距与天花板痕迹间距一致，天花板橘色残留物与吊窗机主机框架后端被撞击位置颜色一致。

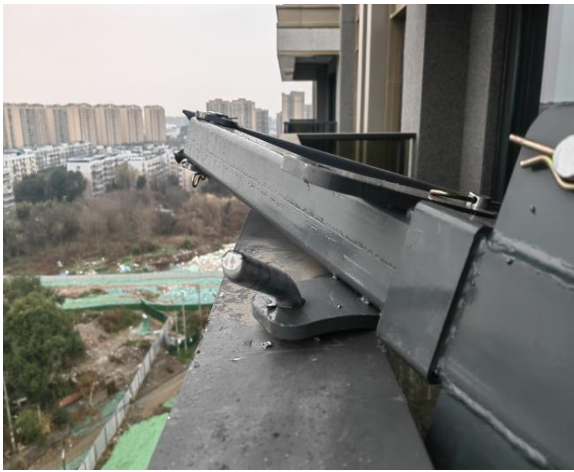
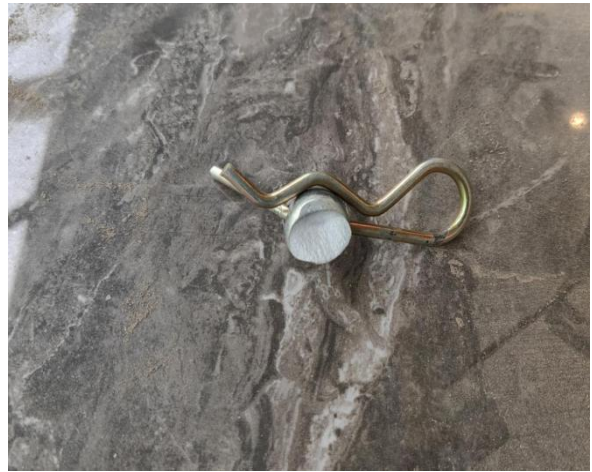
主机钢丝绳呈不规则断裂。吊窗机前端立柱中部有 1 处销轴从插销一端安装孔位置断裂，销轴帽一端弯曲变形，安装孔结构件弯曲变形。现场未见吊窗机遥控设备。

钢丝绳（经测验破断拉力为 65.96kN，满足要求）与 13 层楼板发生干涉，导致钢丝绳产生表面损伤缺陷，玻璃物品自身重力和惯性向下产生的冲击载荷，超出了钢丝绳承载能力，瞬间拉断钢丝绳。

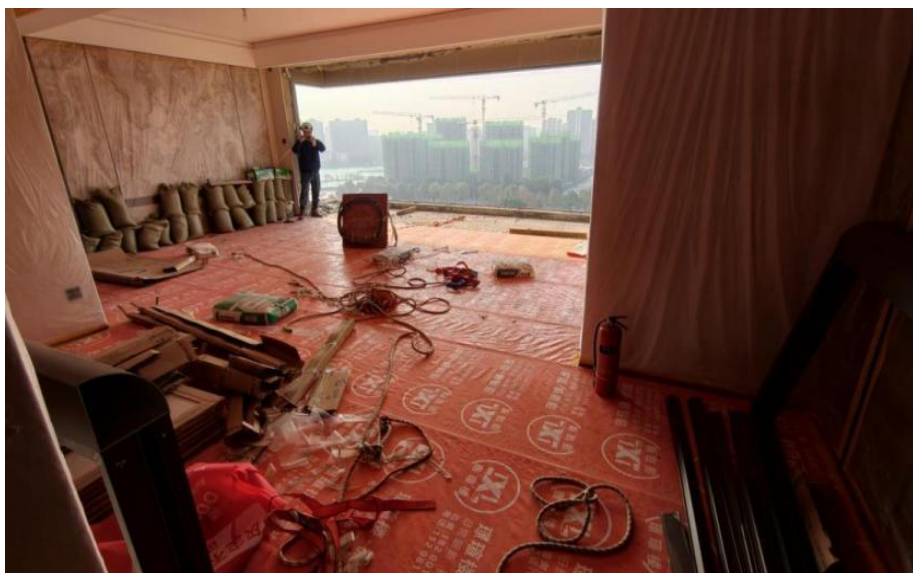
图 14 1201 室现场图

10 栋 12 层 1201 室内：南侧阳台玻璃和护栏已全部拆除，无任何临边防护措施。室内散落分布多条黑白相间的绳索。据曾国富陈述，靠西侧的黑白相间的绳索是生命绳，事发时系在门外消防栓上，死者胡某海事发时安全带系在该生命绳中部打结的位置。该生命绳中部打结处呈现明显崩断痕迹。该生命绳其他部位有明显陈旧破损痕迹。

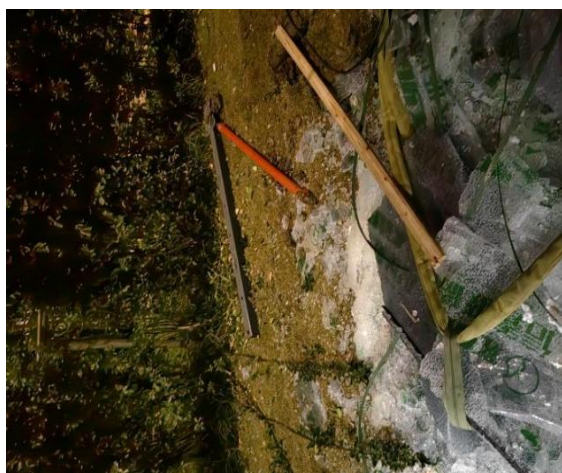
图 15 101 室南侧阳台外现场图

10 栋 1 楼 101 室南侧阳台外：树枝顶上挂着一条橙色布带条，两端垂至地面。草地地面上散落了大量玻璃碎片、木头碎片，部分玻璃上可辨识“信義玻璃”绿色标识，玻璃碎片穿插有绑玻璃的黄色、绿色的带状绳索。玻璃碎片南侧地面有一件 V 型金属部件，部件由红色柱状杆件和灰色方形杆件连接而成。101 号住户南侧小区围墙上方，有破损痕迹。据现场人员陈述死者坠落于围墙外侧。
